VROM-Inspectie  
Ministerie van Volkshuisvesting,  
Ruimtelijke Ordening en Milieubeheer

Rapportage

# Brandveiligheid studenten- huisvesting

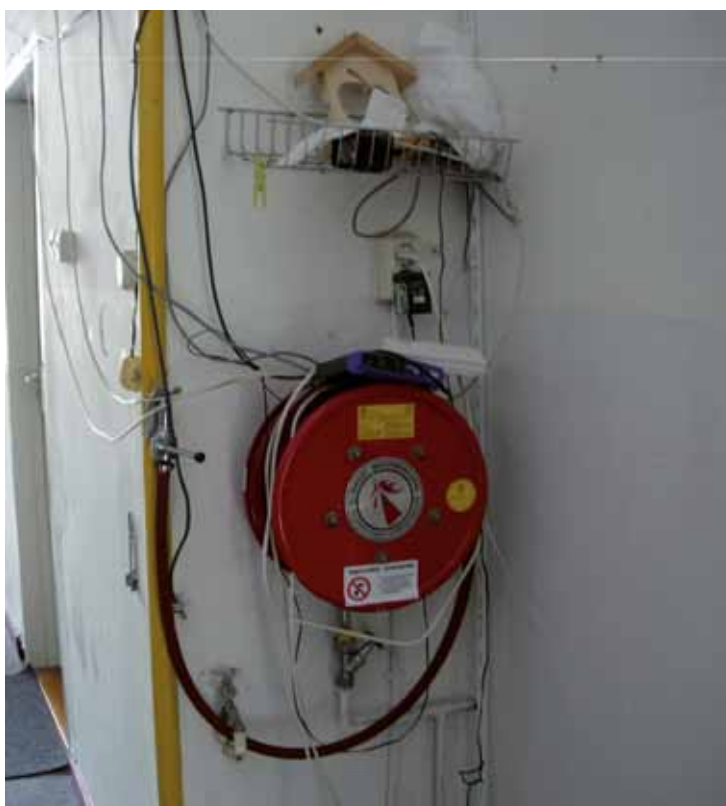
Wirwar elektrische installatie

In 14% van de gecontroleerde panden maakt de elektrische installatie geen deugdelijke indruk. Het betreft meestal een grote hoeveelheid van verlengsnoeren en stekkerdozen. Ook is aangetroffen: loszittende wandcontactdozen, elektrische bedrading zonder kroonsteentje en in een geval nog stoffen bedrading.

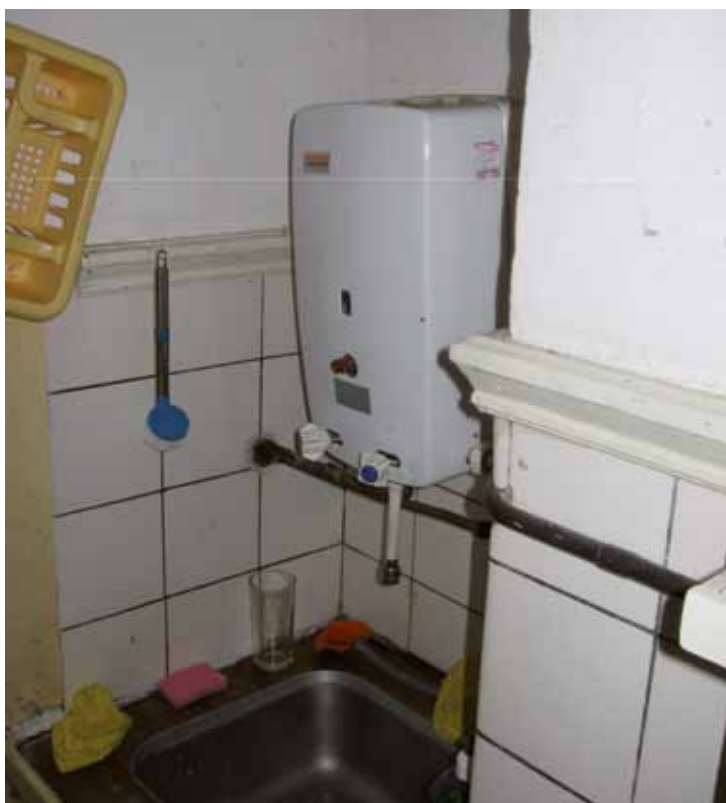
Geiser (open verbrandingstoestel)

Door de onderzoekers is bij 20% van de studentenhuizen een geiser zonder mechanische toe- en afvoer aangetroffen. In een enkel geval ook een gaskachel. Tweederde van de aangetroffen geisers wordt 1 á 2 jaarlijks onderhouden. Aan eenderde van de aangetroffen geisers wordt geen periodiek onderhoud uitgevoerd.

In een aantal onderzochte panden komen geisers, gaskachels voor die voor de verbranding lucht nodig hebben uit de ruimte waarin ze zich bevinden. In het merendeel van de situaties is de ventilatie van die ruimten niet of nauwelijks aanwezig. Ook de onderhoudstoestand van deze apparaten laat te wensen over en daarmee bestaat de kans voor onvolledige verbranding. Het gevaar voor koolmonoxidevergiftiging ligt daarmee op de loer.

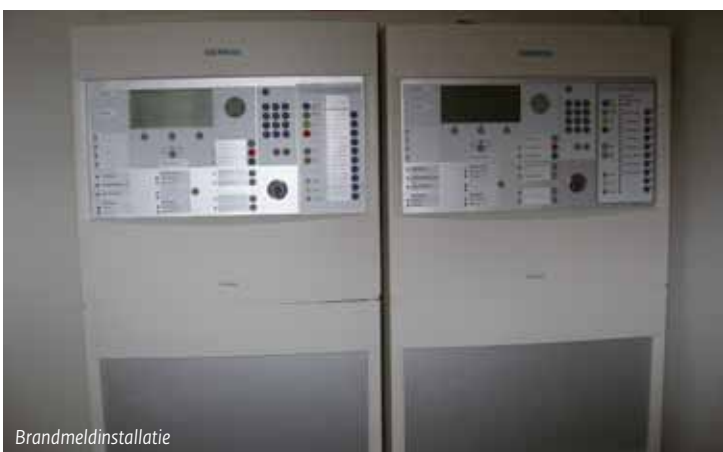
Brandmeldinstallatie

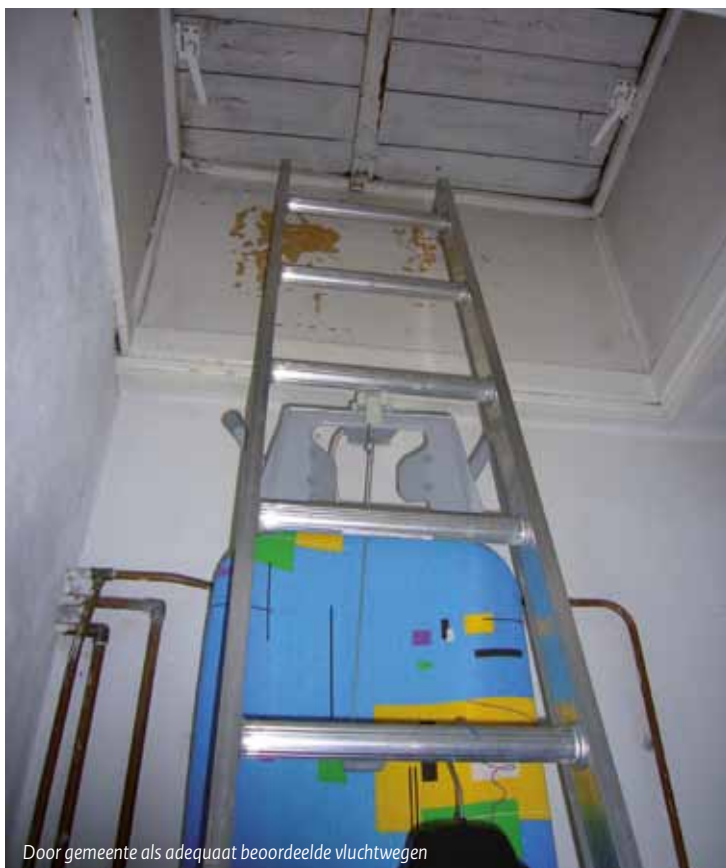
Hierbij wordt nog aangetekend dat “op een andere adequate wijze” door gemeenten verschillend wordt ingevuld. Vluchten, al of niet via zware dakluiken, naar daken, of naar tuinen van belendende percelen of vluchten door woningen en winkels wordt daarbij soms door een gemeente als adequaat gezien evenals vluchten langs ladders en/of door

Door gemeente als adequaat beoordeelde vluchtwegen

goten zonder valbescherming, over bepaalde afstanden springen, etc.

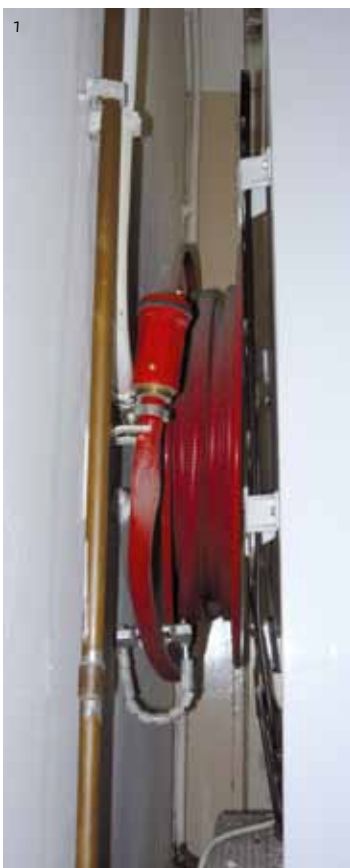
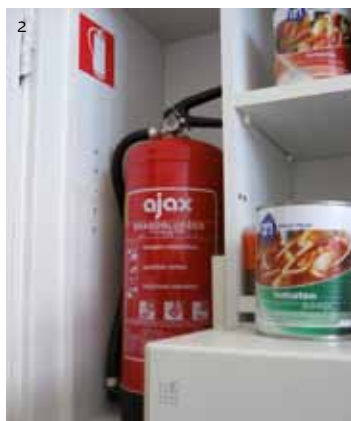
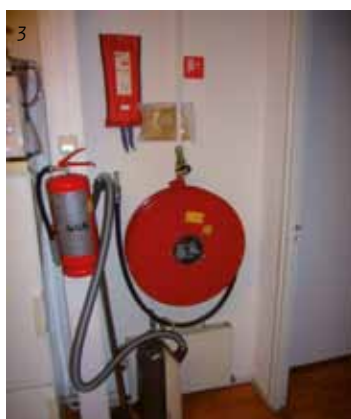
1: verstopte brandslanghaspel

2: verstopte brandblusser

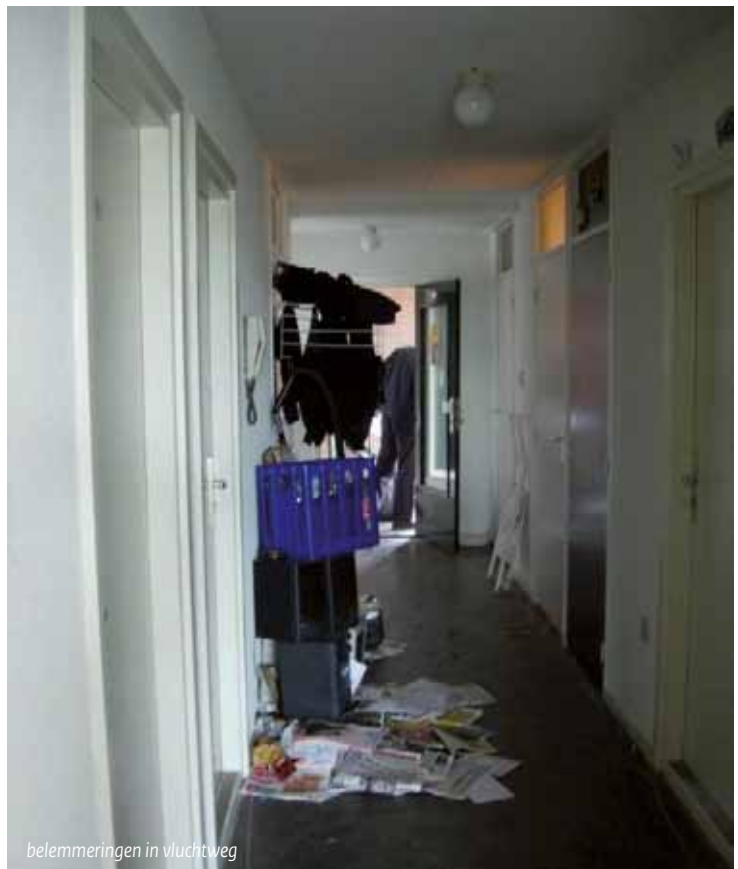
*belemmeringen in vluchtweg*

Bij de meeste kleine en middelgrote panden (tot 4 kamers en 5-9 kamers) wordt de beschikbare woonoppervlakte maximaal verhuurd. Een behoorlijke bergruimte is in deze panden niet aanwezig. Het ontbreken van een bergruimte en een hoge dichtheid aan bewoners is inherent aan spullen in de vluchtweg. Eén kamer minder verhuren en deze gebruiken als centrale bergruimte zou kunnen helpen om de het plaatsen van spullen op de gangen te voorkomen.
